Seuils du Fresne-sur-Loire / Ingrandes

BILAN

du suivi des impacts et de l'efficacité de l'opération

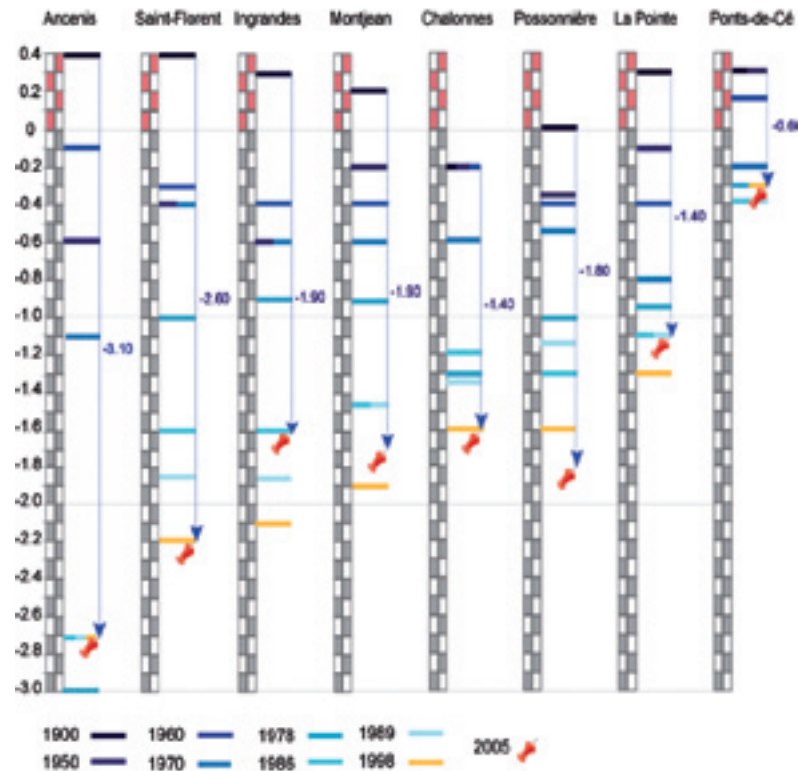
Sur un siècle, le niveau d'eau à l'étiage, mesuré aux échelles, s'est abaissé de 1 à 3 m entre les Ponts-de-Cé et Ancenis ; 2,40 m à Ingrandes.

Niveau d'eau d'étiage (117 m³/s) à chaque échelle entre Ancenis et les Ponts-de-Cé, de 1900 à 2005

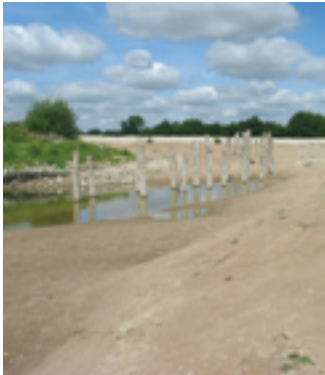
Critère d'efficacité/objectif : relèvement du niveau d'eau d'étiage de 0,50 m

Sources des données : DIREN Centre / Service Maritime et de Navigation-DDE44

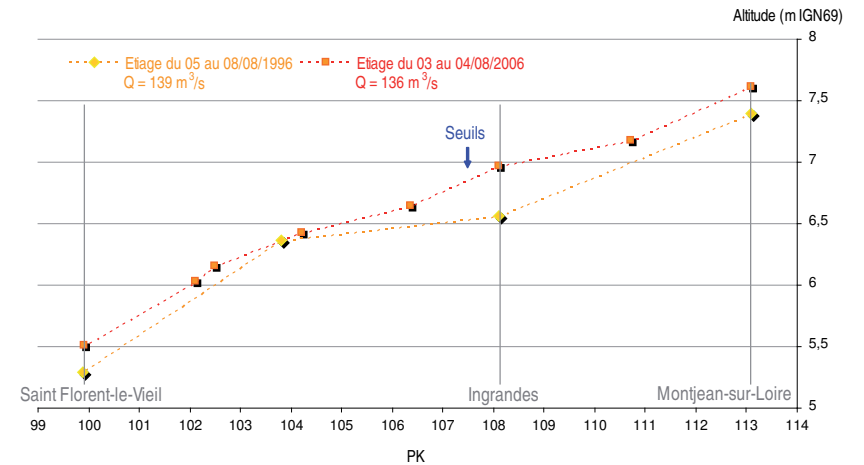
Lignes d'eau d'étiage de 1996 et 2006, entre Montjean-sur-Loire et Saint-Florent-le-Vieil

Le suivi des lignes d'eau, avant et après travaux, met en évidence le relèvement du niveau de l'eau de 0,50 m à l'amont immédiat des seuils, effet qui se fait sentir au-delà de Montjean-sur-Loire, 5 km à l'amont, pour un débit d'étiage de l'ordre de 140 m³/s.

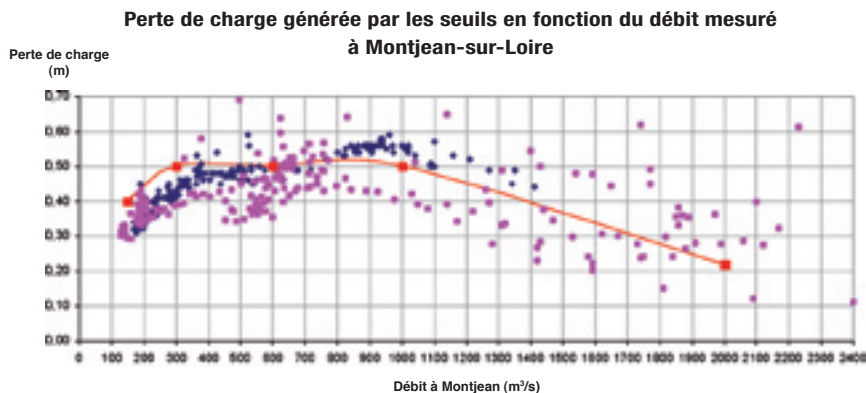
En bleu figurent les données de 2004, en rose, celles de 2006, en rouge, les valeurs objectives.

La perte de charge varie entre 0,30 et 0,60 m pour des débits compris entre l'étiage et 1000 m³/s, conforme aux résultats attendus. Au-delà de ces débits, la dispersion des points en 2006 permet difficilement de conclure ; toutefois, l'ordre de grandeur est globalement respecté.

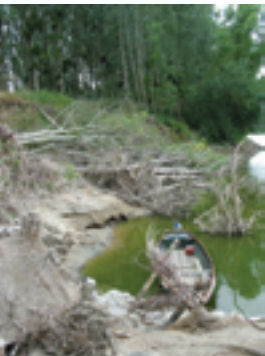
Alors que le bras sud est en eau aux environs de 550 m³/s en 1998, il l'est désormais à partir de 350 m³/s. Cette nouvelle redistribution des écoulements est effective même au-delà de 1000 m³/s. Cependant, le bras nord reste toujours dominant.

A l'aval de l'île Meslet (de part et d'autre de l'île Batailleuse) la répartition des écoulements n'est pas modifiée, laissant supposer une relative stabilité des fonds dans ce secteur, comme attendu.

Cependant, cette érosion, accompagnée du relèvement du niveau d'eau en amont des seuils, augmentent les fréquences et durées de mise en eau du bras secondaire, qui passent en moyenne sur la dernière décennie, de 180 à 240 jours par an, soit un gain équivalent à 2 mois supplémentaires de mise en eau.

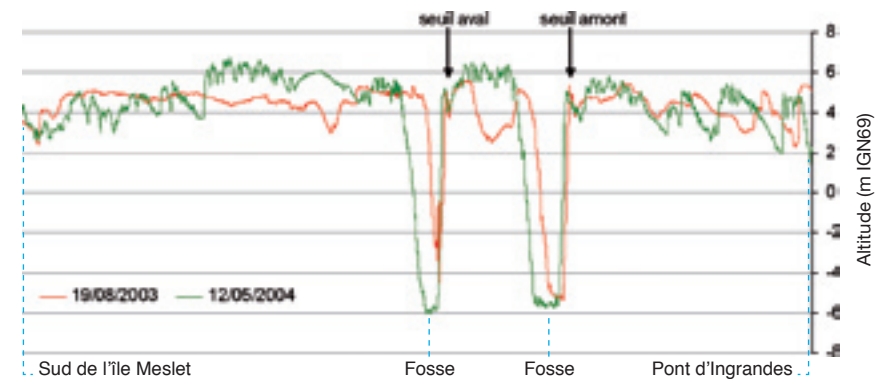
- la formation d'une fosse d'affouillement en aval de chaque ouvrage, dans l'axe du chenal ;
- la dégradation des ancrages en berge par l'effet des courants (entre 300 et 1000 m³/s) et par débordement (au-delà de 2000 m³/s).

Profil en long du lit de la Loire dans l'axe du chenal en 2003 et 2004

Les fosses sont mises en évidence dès 2003 puis suivies en 2004 et 2006. Leur profondeur maximale est d'environ 10 m et évolue au gré des débits (alternance de reprises et de dépôts). Leur largeur, après avoir cru entre 2003 et 2004, est stabilisée en 2006.

L'érosion des berges est observée en 2004 principalement sur les rives de l'île Meslet, à l'aval immédiat des zones d'ancrage des seuils. Des travaux sont engagés par le maître d'ouvrage dès la fin de l'année pour conforter la rive et l'ancrage à l'aide de pieux battus et d'enrochements. Depuis, aucune crue n'est venue déstabiliser le confortement réalisé.

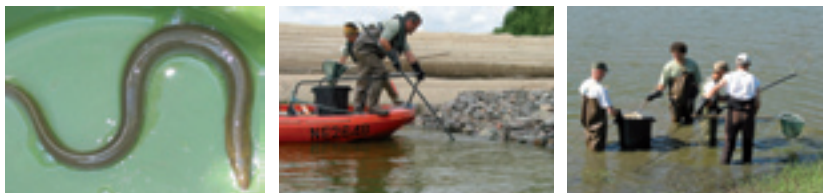
Le suivi piscicole comporte 2 volets : le fonctionnement qualitatif de la boire de Champtocé et la transparence migratoire de part et d'autre des seuils.

L'inventaire piscicole dans la boire de Champtocé s'est déroulé en 2001, 2002 et 2004 sur 6 stations dans des conditions hydrologiques très différentes. Les pêches électriques réalisées par le Conseil Supérieur de la Pêche ont pu s'effectuer à pied ou en bateau et ont inventorié **21 espèces de poissons**.

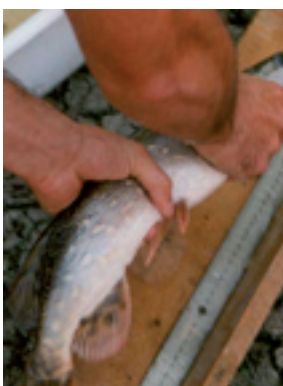
Le suivi par pêche électrique à l'amont et à l'aval de chaque ouvrage, a mis en évidence que **les seuils ne constituent pas d'obstacle à la migration des poissons : la transparence migratoire est respectée**. Ce constat est corroboré par le suivi des captures des pêches professionnelles du lot n°L7.

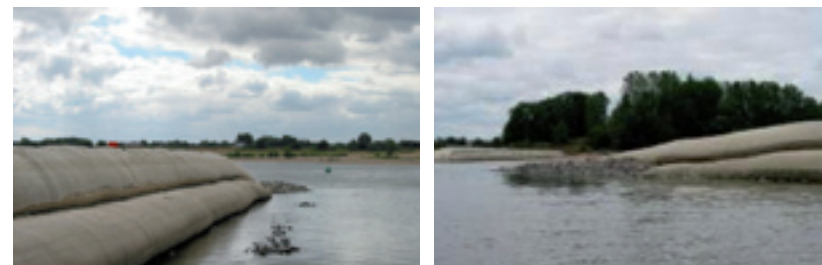
Les seuils sont très visibles dans le paysage en périodes de basses eaux ; les structures ni minérales ni végétales (sacs en géotextile remplis de sable) qui forment la partie haute, artificialisent fortement le site.

La végétalisation attendue n'est pas apparue au cours des années du suivi ; phénomène à mettre en relation avec les longues périodes d'exondation des structures. Il paraît vraisemblable que, dans ces conditions, les végétaux coloniseront difficilement le géotextile. Par ailleurs, la présence de l'eau est plus marquée dans le paysage, particulièrement dans le bras de Cul-de-Bœuf, au détriment du sable.

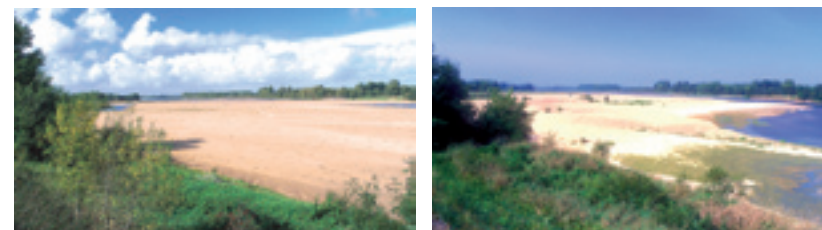
La Loire en aval du bras de Cul-de-Bœuf pour un débit de 425 m³/s
