# Le Marais de La Roche

## FICHE D'IDENTITÉ

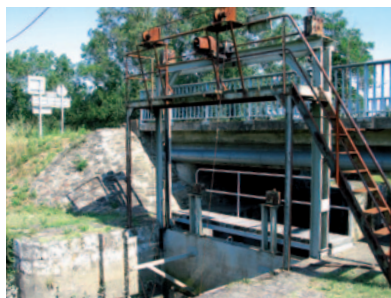
Le syndicat gère près de 11 km de réseaux primaire et secondaire. Le canal de la Roche est la colonne vertébrale du marais. Sa régulation est assurée par la vanne de La Chaussée, édifiée vers 1970 en lieu et place d'une écluse à porte d'èbe et de flot datant du début du XIX<sup>e</sup> siècle. La porte – motorisée – est équipée de clapets permettant une gestion fine des évacuations de l'eau vers le fleuve. Les entrées d'eau estivales sont effectuées en ouvrant la porte pour l'abreuvement du bétail et la séparation des

parcelles. Depuis 2010, elle est équipée d'une échelle limnimétrique pour mesurer les niveaux d'eau. Un éclusier réalise les manœuvres à la demande du président du syndicat et relève, chaque semaine, la cote en eau du marais.

Hormis le curage habituel des canaux et des douves, le syndicat interviendra sur les fondations de la vanne de la Chaussée qui présente des fuites posant problème pour le maintien des niveaux d'eau. Un dispositif simple sera également installé sur la vanne pour empêcher

les deux clapets de se refermer totalement lors de la marée montante. Cet espace permettra aux civelles de franchir cet obstacle et de pénétrer en automne et en hiver dans le marais. Enfin, la lutte contre les espèces végétales envahissantes, engagée depuis 2009, sera poursuivie.
